# Der Felssturz in der Schöllenschlucht vom Mai 2015: Ausgewählte Aspekte bei der Bewältigung einer konkreten akuten Gefahrensituation

Stefan Schneider<sup>1</sup> (s.schneider@csd.ch)

<sup>1</sup> IG Teufelsstein / CSD INGENIEURE AG, Thusis; Teilprojektleiter Geologie und Naturgefahren

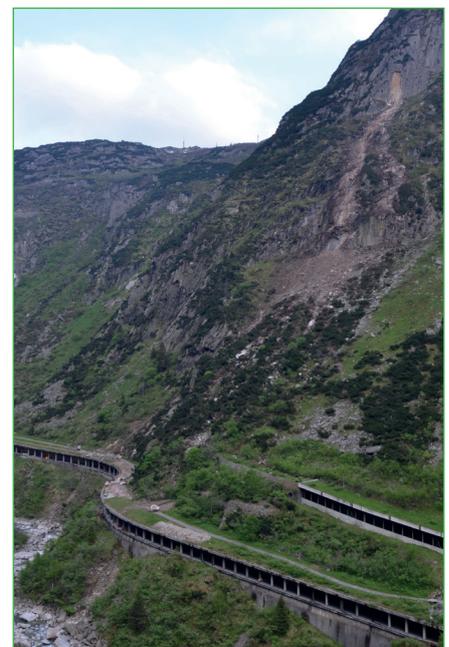
oberhalb der Strasse ab, welche in diesem Bereich durch die Lawinengalerie „Tanzenbein“ geschützt wird. Grössere, bis zu 40 Tonnen schwere Blöcke kamen teils erst auf dem Galeriedach zum Stillstand, einige rollten und sprangen bis in das Bachbett der Reuss (siehe Abbildung 1).

Abbildung 1: Gesamtansicht des Prozessraumes. Der frische Ausbruch in der Felswand und der Transitbereich sind deutlich zu sehen. Auf der unteren Strassengalerie Tanzenbein sind die abgelagerten Stützblöcke ersichtlich (obere Galerie Trasse der Matterhorn Gotthard Bahn). Foto: IG Teufelsstein.

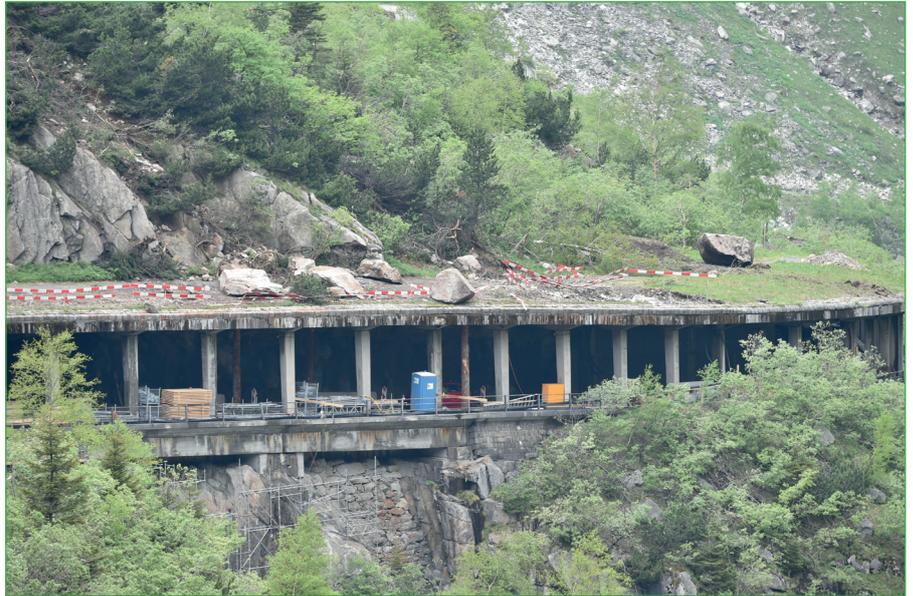
Abbildung 2: Abgelagerte Sturzblöcke auf dem Galeriedach im Baustellenbereich. Zu erkennen ist auch die mit Holzstämmen erstellte Not-Unterspriessung. Foto: IG Teufelsstein.

tion der Galerietragkonstruktion zeigte lokal ausgeprägte Betonschäden, verursacht durch entsprechende Blockeinschläge auf die Dachkonstruktion. Durchschlagen wurde die Galerie jedoch nirgends.

Aufgrund einer ersten Abschätzung der Tragsicherheit wurde als Sofortmassnahme die Galeriekonstruktion im Bereich der Grossblockablagerungen und der Betonschäden durch lokale Unterspriessungen verstärkt (siehe Abbildung 2).

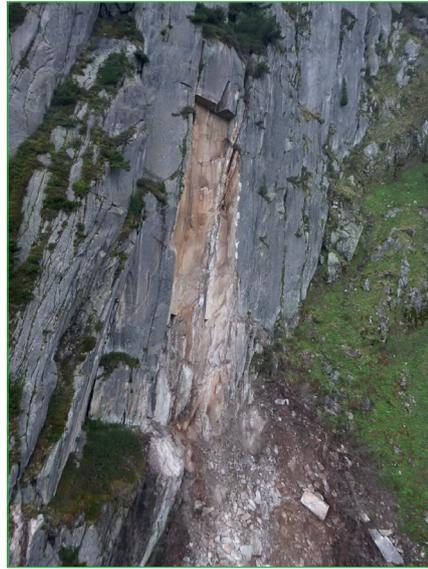
Abbildung 3: Frontalansicht der Ausbruchsstelle. Deutlich zu sehen sind die beiden überhängenden Felsblöcke über dem Ausbruch und die freigelegten Seitenflanken beidseits der Ausbruchsstelle. Foto: IG Teufelsstein.

Ein wichtiger Aspekt bildeten dabei die unterschrittenen Felsmassen über der Ablösungszone, welchen eine massgeblich stützende Wirkung der Seitenflanken zuzuordnen war (siehe Abbildung 3). Bei einer Sprengung dieser Felsmassen musste damit gerechnet werden, dass die Seitenflanken ausbrechen und der abschälende Sturzprozess nach Norden und Süden ausgedehnt würde. Bei diesem Prozessablauf wäre mit weiteren grossblockigen Niederbrüchen und entsprechenden Schäden im Bereich der darunter liegenden Verkehrsträger zu rechnen gewesen. Wie die statischen Berechnungen der Lawingalerie gezeigt haben, war die Konstruktion mit der Auflast der Ablagerungen aus dem Ereignis bereits an ihrer Tragbarkeitsgrenze oder sogar darüber. Ein weiteres Aufbringen von Sturzmaterial auf das Galeriedach aus den Sprengungen hätte mit grosser Wahrscheinlichkeit zum Einsturz von Teilen der Galeriekonstruktion geführt. Zudem war der sich daraus ergebende

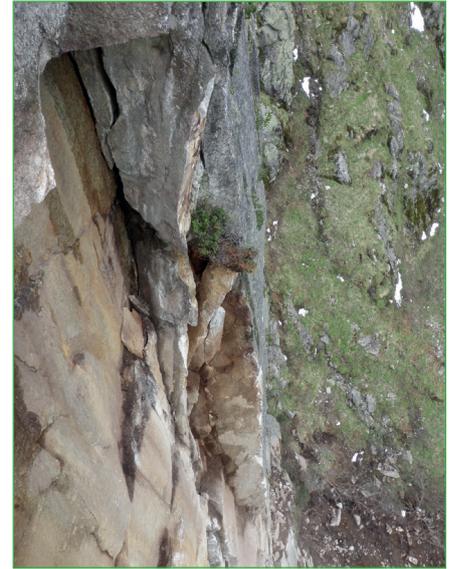
Abbildung 4: Detailansicht der abbruchgefährdeten, nördlichen Seitenflanke. Ansicht des sogenannten „nördlichen Felszapfens“ oberhalb der Ausbruchsnische und direkt unterhalb der überhängenden Blöcke. Foto: IG Teufelsstein.

Im Bereich der ausgebrochenen Felsmassen auf rund 1'700 m ü. M. wurden durch das Versagen des Felspfeilers die seitlichen Flanken freigelegt und stark aufgelöst. Bedingt durch die neu entstandenen Freiheitsgrade war die seitliche Stabilität der Felsflanken reduziert (siehe Abbildung 4). Ebenso musste die Stabilität der über der Ausbruchzone noch hängenden Felsmassen von rund 145 m<sup>3</sup> in Frage gestellt werden (siehe geologisches Querprofil durch die Ausbruchsstelle in Abbildung 5).

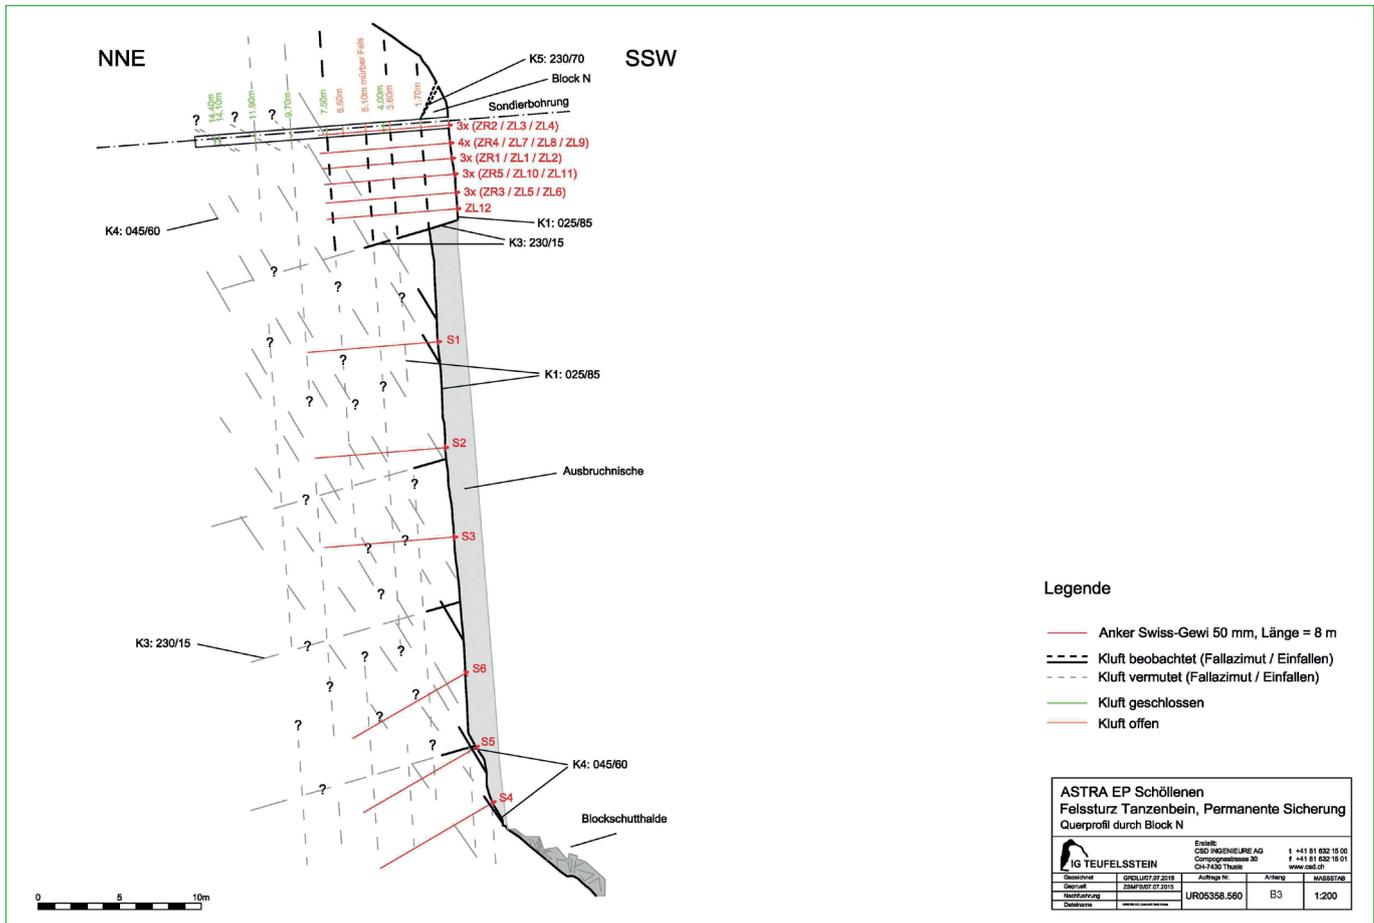
Abbildung 5: Geologischer Querschnitt durch die Ausbruchsstelle und Darstellung der Sicherungsmassnahmen. IG Teufelsstein, Gasser Felstechnik AG.

durchtrennt. Auf Grund der weiten Kluftabstände von mehreren Metern entstehen Trennflächenkörper von beachtlichen Dimensionen von bis zu 80 m<sup>3</sup>. Charakteristisch in der ganzen Schöllenschlucht ist die Disposition für eine ausgeprägte, zwiebelschalenartige Ablösung von meterdicken Gesteinsplatten parallel zu den Talflanken längs der Talklüftung.

Die genaue Ursache des Felssturzereignisses konnte nicht abschliessend eruiert werden. Die ungünstigen Wetterverhältnisse der dem Ereignis vorangehenden Tage mit Frost-/Tau-Wechseln und mit viel Schmelzwassereintrag hatten vermutlich zu einer Zunahme der Kluft- und Porenwasserdrücke und somit zu einer Destabilisierung der Felspartie beigetragen. Möglich ist auch ein Versagen des Felsfusses mit Abgleiten der gesamten Felspartie. Ein Überkippen erschien aufgrund der Kluftgeometrie als weniger wahrscheinlich. Der Felssturz kann für den Bereich der Schöllenschlucht als 100- bis 300-jährliches Ereignis eingestuft werden.

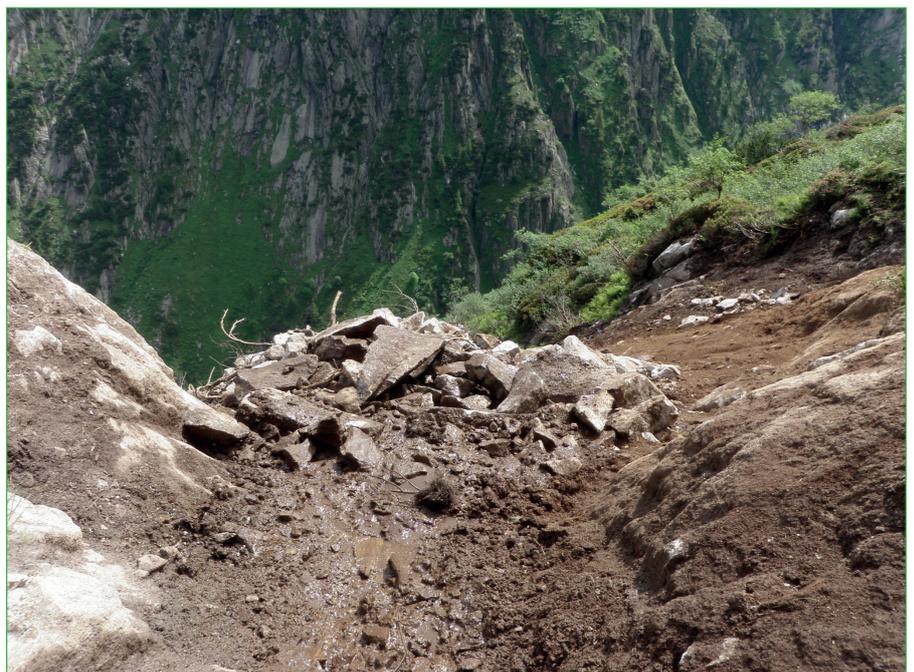
Nebst dem instabilen Ausbruchsgebiet bildeten die zahlreich im Sturzperimeter labil abgelagerten Grossblöcke mit Massen bis zu 10 Tonnen sowie die Blockschuttablagerungen im Bereich der steilen Zwischentraversen und Runsen ein weiteres Gefahrenpotential. Diese Gesteinsmassen drohten bei Niederschlägen mit entsprechender Hangwasserführung abzugleiten. Zusammen mit dem abgelagerten Feinmaterial wären auch Murgänge nicht auszuschliessen gewesen (siehe Abbildung 6).

Abbildung 6: Abgelagerte Sturzmassen in den steilen Rinnen oberhalb der Galerie Tanzenbein. Foto: IG Teufelsstein.
